达拉特旗福禄泉石英砂经销有限公司敖  
包梁石英砂矿  
矿区生态修复方案

编制单位：内蒙古同通工程管理服务有限公司

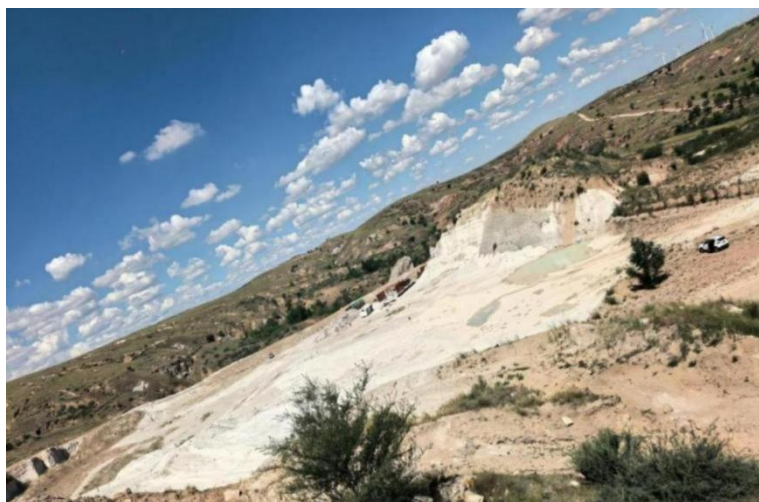
图 1-7 现状露天采坑

本矿床为露天开采方式，目前已经形成 1 个露天采场，面积 \*\*\*\*m<sup>2</sup>，分布于矿区西侧，采坑形状呈不规则状，主要为矿山前期开采形成的采场，南北最大宽约 \*\*\*\*m，东西最大长约 \*\*\*\*m，露天采坑最大采高可达 \*\*\*\*m，边坡坡度45~60°，地质灾害不发育，露天采场对含水层结构影响较小，挖毁了原始土壤植被，破坏原始地形地貌。（见现状照片图 1-7 到图 1-16、现状正射影像图见图 1-17）。

目前矿山形成露天采场 1 处、以及部分矿区道路，排土场 1 处。其中形成露天采场面积约 \*\*\*\*m<sup>2</sup>，分布于矿区西侧，采坑形状呈不规则状，主要为矿山前期开采形成的采场，南北最大宽约\*\*\*\*m，东西最大长约\*\*\*\*m，露天采坑最大采高可达 \*\*\*\*m，边坡坡度 45-60°。

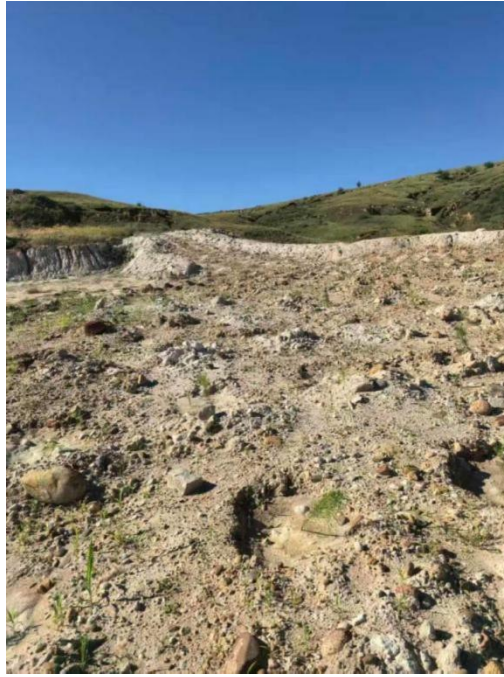
图 1-8 采坑越界部分种植油松

矿区西侧有越界开采部分，达拉特旗自然资源局于 2026 年 1 月 16 日对达拉特旗福禄泉石英砂经销有限公司违法开采行为进行了处罚，行政处罚决定书（编号：达自然资行罚字[2025]\*\*\*\*号），企业于 2026 年 1 月 28日按规定缴纳了罚款。企业于 2026 年 5-6 按规定对越界部分进行了种植油松的修复措施。

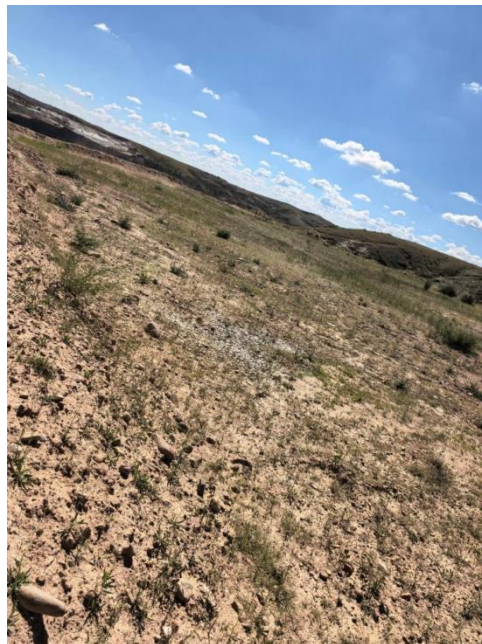
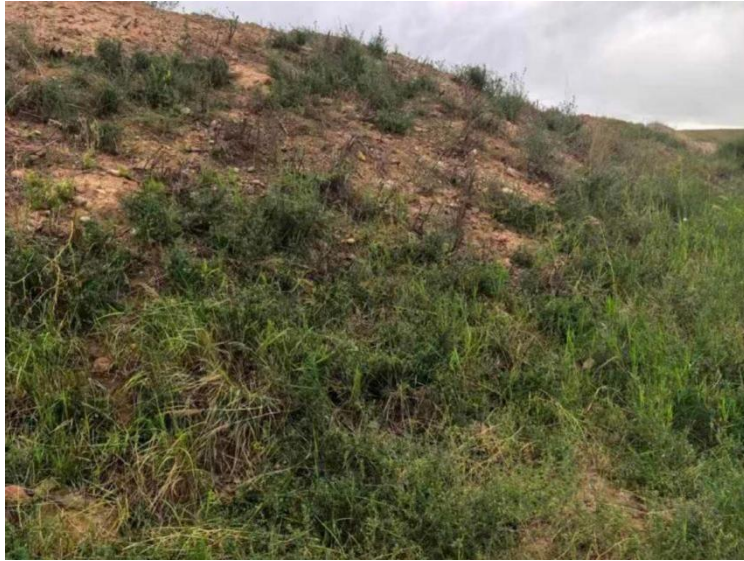
矿山现有 1 个排土场位于露天采场东侧，双台阶排土，排土场边坡坡度  $25\sim 45^\circ$ ，堆高  $5\sim 15\text{m}$ ，占地面积  $****\text{m}^2$ 。整体与最终采坑重叠将被挖损，随着挖损进行剥离，全部清运回填采坑边坡进行垫坡，然后进行生态修复不再使用，需剥离面积为  $****\text{hm}^2$ 。

图 1-9 排土场平台

图 1-10 排土场边坡

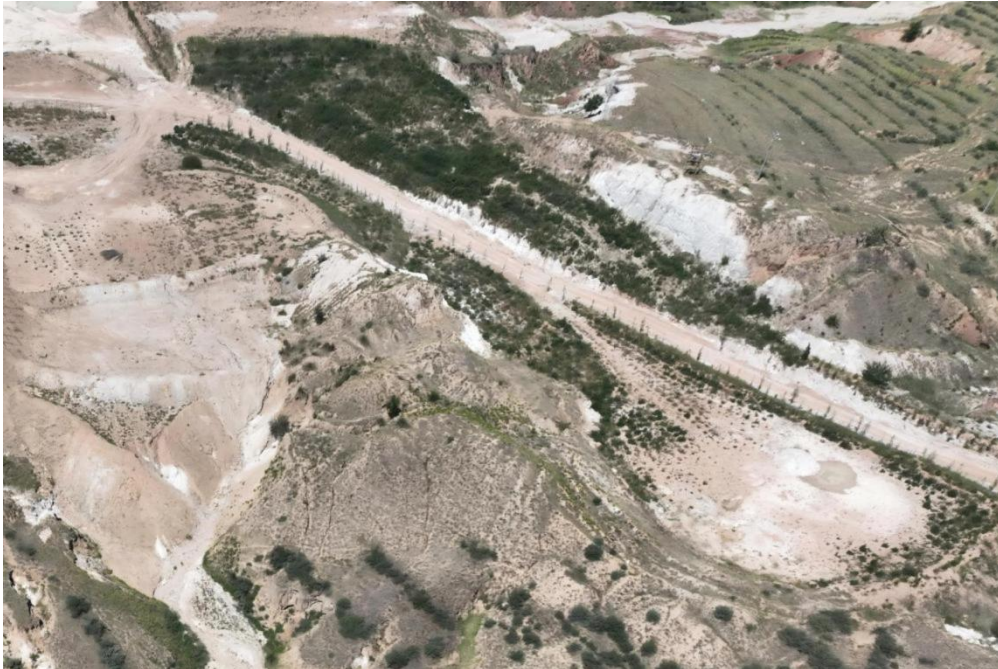
图 1-11 表土堆放区全貌

矿山现有 1 个表土堆放区位于露天采场东北侧，为早期开采作业形成的表土堆放场，后期继续用做表土堆放使用，占地面积\*\*\*\* $\text{hm}^2$ 。之前原地貌比较平缓，现状与两侧原始地貌持平。

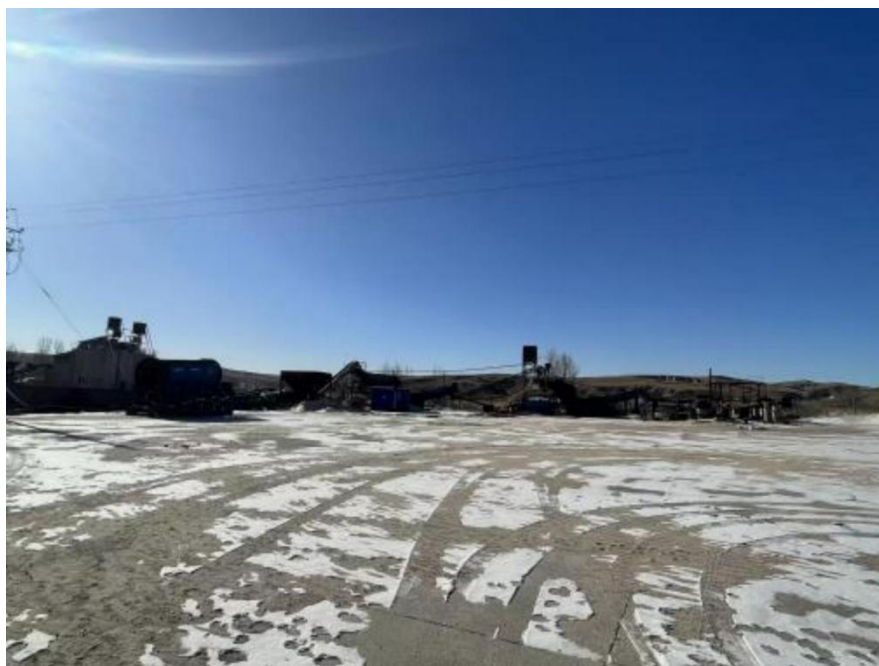
图 1-12 现状工业场地

工业场地位于露天采场西侧，场地内设有一条石英砂生产线，占地面积约\*\*\*\*m<sup>2</sup>。随着开采活动进行工业场地将在采坑采空区内进行移动。

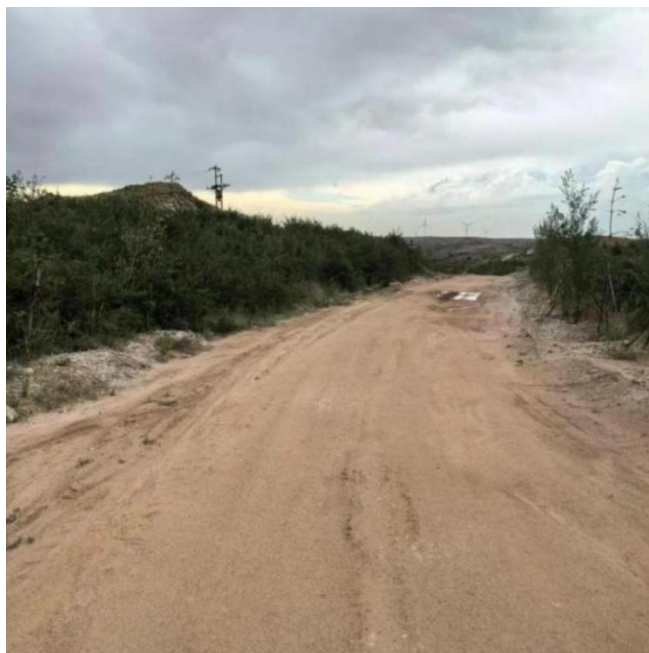
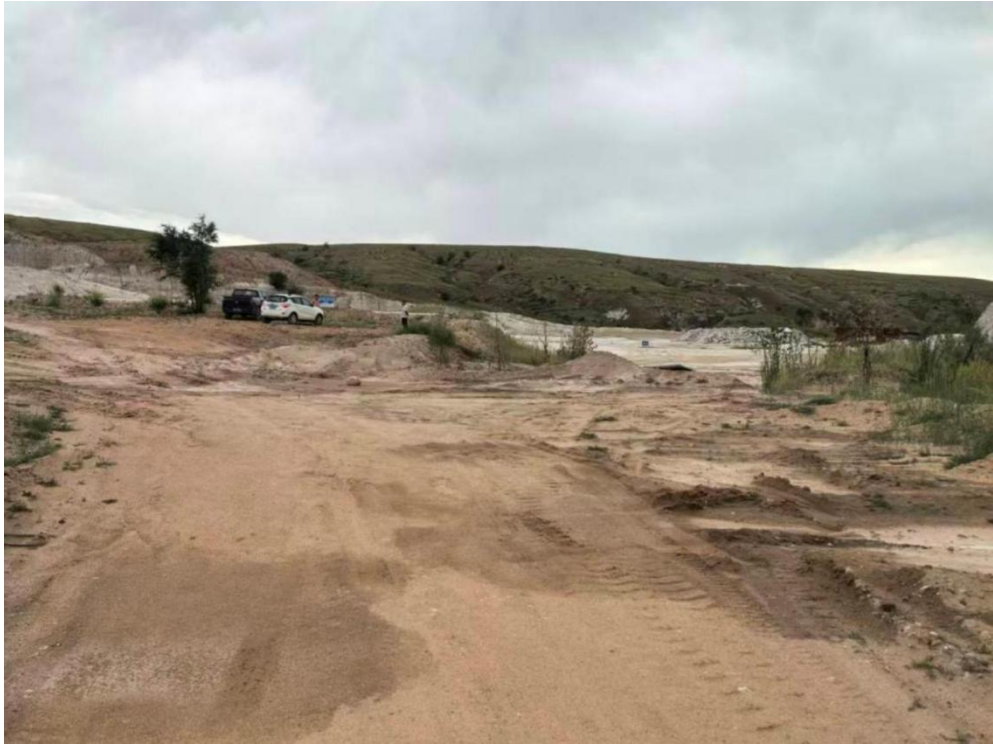
矿区道路长\*\*\*\*，路宽4-6m，道路出入口分别连接着露天采场、工业场地，砂石素土路面。道路最大纵坡8%，最小转弯半径 15m；外部衔接：矿区土路连通敖包梁乡公路，向南 6km 接入 109 国道，外部交通干线成熟。

图 1-15 现状矿区道路

照片 1-16 现状矿区道路

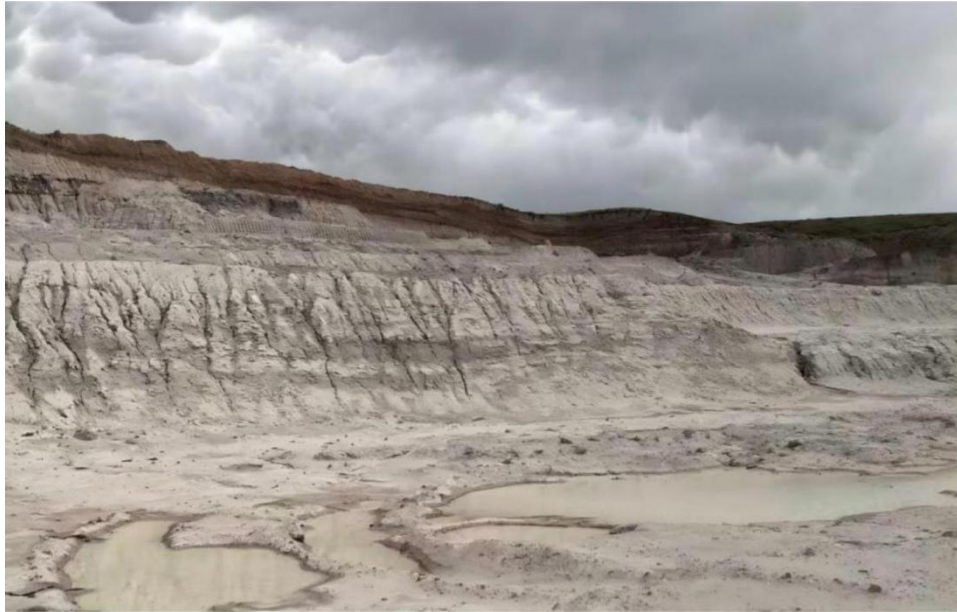
图3-1 露天采坑

露天采场面积约\*\*\*\*  $\text{m}^2$ ，分布于矿区西侧，采坑形状呈不规则状，主要为矿山前期开采形成的采场，露天采坑最大采高可达15m，边坡坡度45-60°，存在危岩体，现状无崩塌（滑坡）地质灾害发生，但在开采期经震动下，可能发生崩塌、滑塌危及下部经过人员、机械设备安全。崩塌（滑坡）地质灾害规模为小型。见照图3-1。

形成露天采场面积约\*\*\*\* m<sup>2</sup>，露天采坑最大采高可达 \*\*\*\* m，对山体进行了开挖，破坏了原山体地质构造，改变了原生地形地貌景观，对地形地貌景观的影响程度为严重。

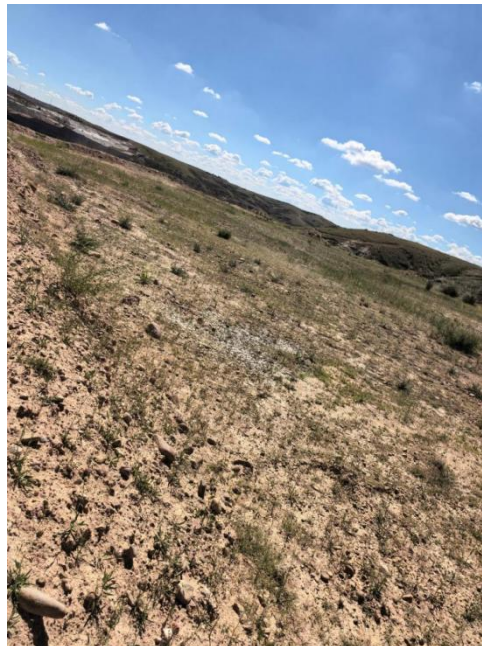
图3-2 排土场

矿山现有 1 个排土场位于露天采场东侧，双台阶排土，排土场边坡坡度  $25\sim 45^{\circ}$ ，堆高  $5\sim 15\text{m}$ ，占地面积  $****\text{hm}^2$ 。排土场边坡均进行复垦及地质环境治理工程，未进行土地复垦验收。现状无崩塌（滑坡）地质灾害发生。

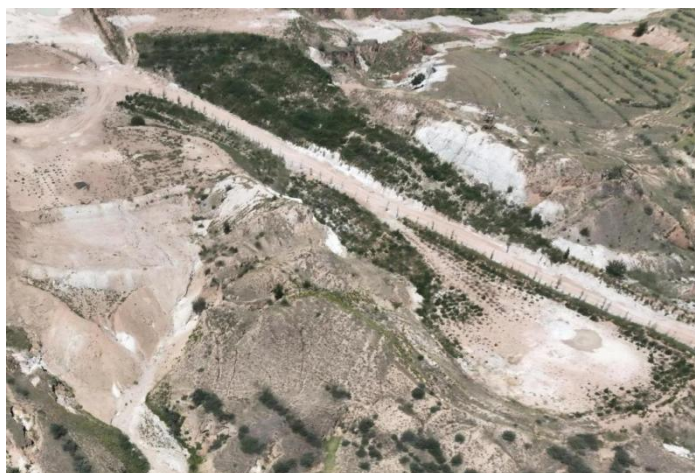
图 3-3 表土堆放区全貌

矿山现有 1 个表土堆放区位于露天采场东北侧，为早期开采作业形成的表土堆放场，后期继续用做表土堆放使用，占地面积\*\*\*\*  $\text{hm}^2$ 。之前原地貌比较平缓，现状与两侧原始地貌持平。现状无崩塌（滑坡）地质灾害发生。

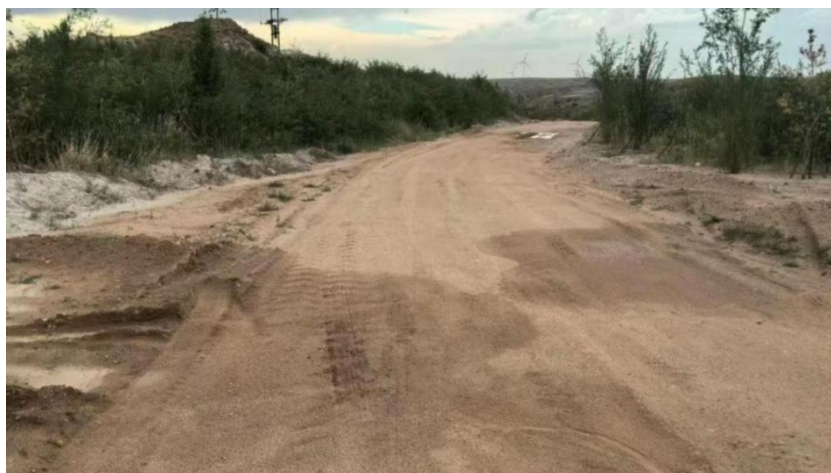
图3-4 矿区道路

矿区道路长\*\*\*\* m，路宽4-6m，道路出入口分别连接着露天采场、工业场地以及北侧乡村道路，砂石素土路面。矿区道路的现状无崩塌（滑坡）地质灾害发生。。见图 3-4。

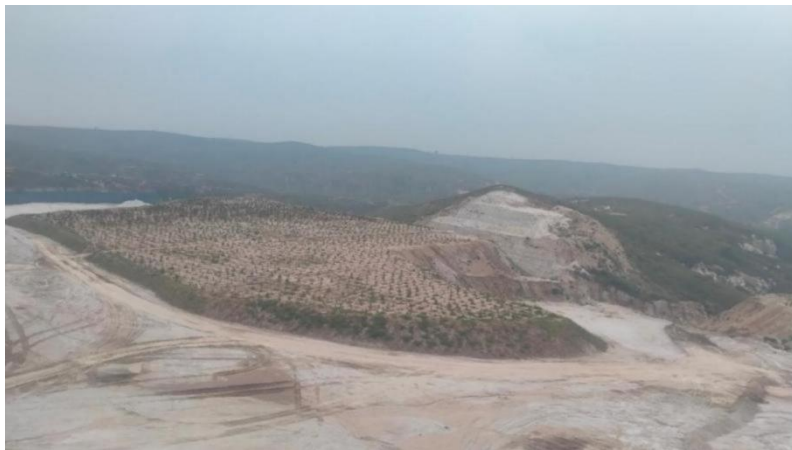
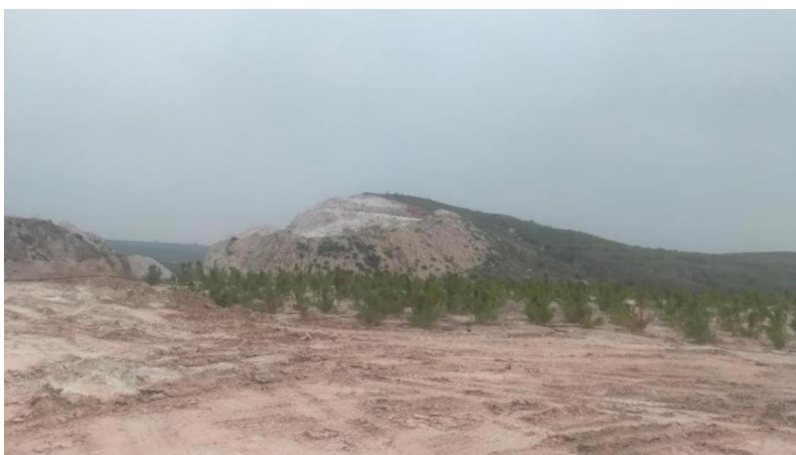
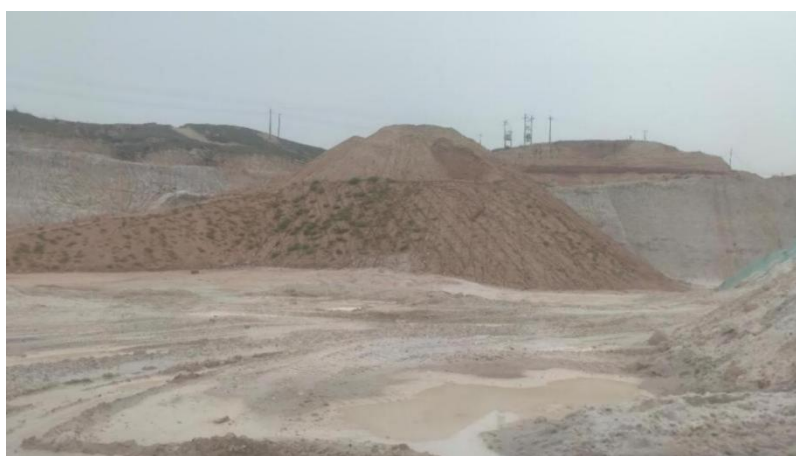
矿山已治理的面积为\*\*\*\*\* km<sup>2</sup>，主要治理措施为覆土后恢复植被，边坡设置沙障，覆土厚度0.5m，种植的主要植被为樟子松。

图3-7 露天采场已治理部分

图3-8 植被恢复（樟子松）

图3-9 表土堆放场边坡沙柳网格

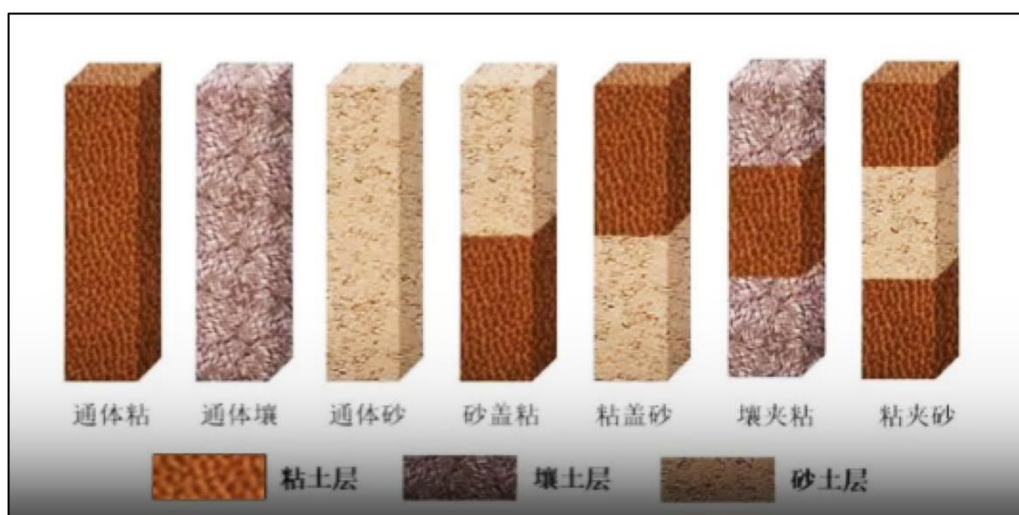
图4-8 土壤剖面示意图

对损毁单元覆土需重新构造土壤剖面，由于粘土层、壤土层和砂土层的土壤颗粒的大小、透气性、保水性、肥力都不相同，因此覆土过程中按照砂土层、壤土层、粘土层、由下至上分层回覆。

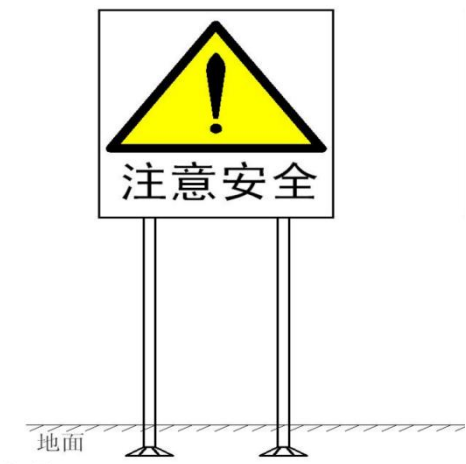
图4-11 警示牌示意图

在最终采坑及采空区外围布设一定数量的警示牌，一来可以提醒矿山工作人员注意生产安全；二来提醒外来人员提高警惕，以免发生意外。警示牌由固定在地面的钢管立柱和写有警示语的钢板组成，警示牌牌面四周为金属框架，警示牌牌面总体规格为  $0.8\text{m} \times 1.0\text{m}$ ，厚度为  $0.05\text{m}$ 。警示牌布设间距不大于  $100\text{m}$ 。详见警示牌示意图（图4-13）。警示牌要求警示效果明显，具备一定的抗风能力。布设位置应根据矿山开采进度调整，布
